# **Caractérisation de l'état et de la durabilité des traverses de cours d'eau sur les chemins forestiers**

**Mémoire**

**Maîtrise en sciences forestières**

© Philippe Paradis-Lacombe, 2018

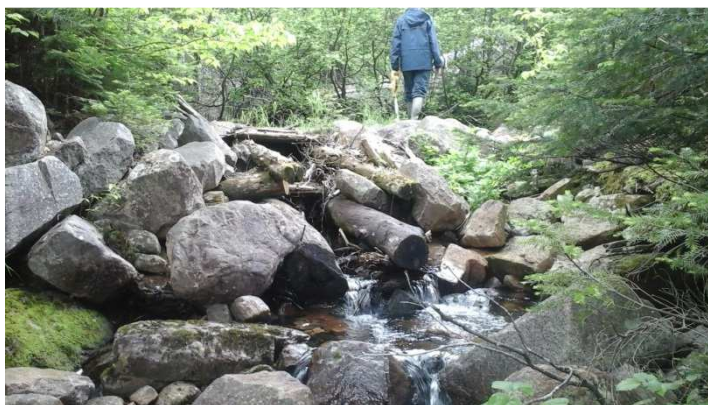
étaient autant dans un mauvais état. Par conséquent, sur les chemins absents du 3<sup>e</sup> et du 4<sup>e</sup> programme, ainsi que sur les chemins présents dans le 3<sup>e</sup> programme mais absents du 4<sup>e</sup>, la majorité des traverses en bois étaient détruites ou partiellement détruites. Dans certains cas, ces traverses avaient complètement disparues ce qui éliminait l'obstruction du cours d'eau tandis que dans d'autres cas, les traverses causaient encore des obstructions, notamment, les traverses en bois affaissées dont le remblai était composé de grosses pierres (Figure 5).

Figure 5 – Traverse en bois affaissée dans un état non fonctionnel

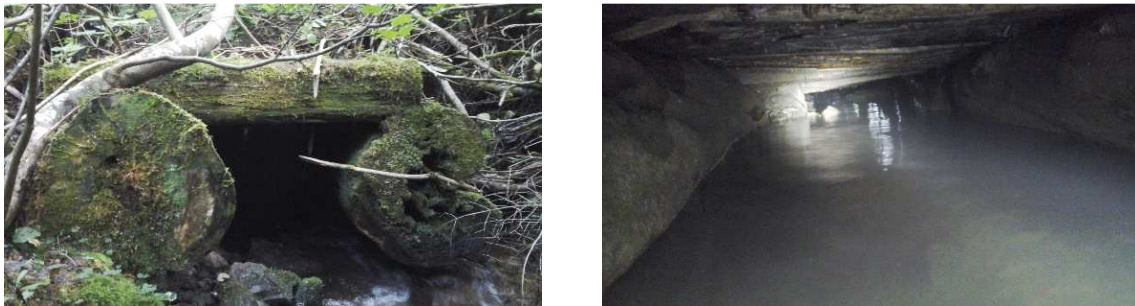
Figure 6 - Exemple d'un ponceau de bois typique (extrémité à gauche et intérieur à droite)

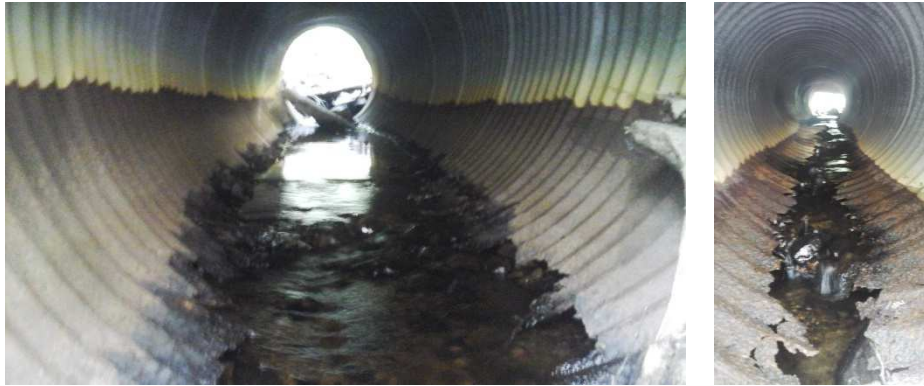
Figure 15 – Exemple de traverses en TTOG dans l'état critique de plus de 35 ans

On remarque que la partie en dehors du niveau normal des eaux était exempte de corrosion et que c'était uniquement le radier qui était perforé. Malgré la perte importante de matériel dans le radier du tuyau, ces traverses soutenaient encore le remblai et les véhicules qui y circulaient. Du côté des traverses en TTOG dans l'état critique âgées de 25 ans et moins, celles-ci étaient moins rongées par la corrosion mais elles avaient une déformation locale importante (Figure 16).

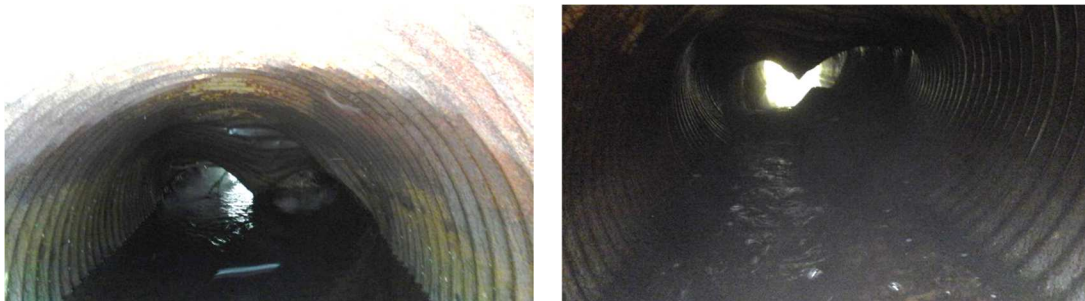
Figure 16 – Exemple de traverses en TTOG dans l'état critique âgées de moins de 25 ans

On voit sur ces images que le tuyau était grandement enfoncé à sa mi longueur. Ainsi, les mécanismes de dégradation menant à l'état critique n'étaient pas tous de la même nature. Par la suite, cinq traverses en TTOG dans un état non fonctionnel ont été retrouvées mais celles-ci étaient lourdement endommagées à cause de phénomènes naturels comme l'obstruction par des débris ou la rupture de barrages de castor (Figure 17). Puisque qu'elles n'étaient pas dans l'état non fonctionnel à cause de la fin de vie utile des matériaux, celles-ci n'ont pas été incluses dans l'analyse de la durée de vie. Ces traverses étaient âgées de 12, 23, 23, 24 et 25 ans mais l'année de leur défaillance n'a pas pu être déterminée.

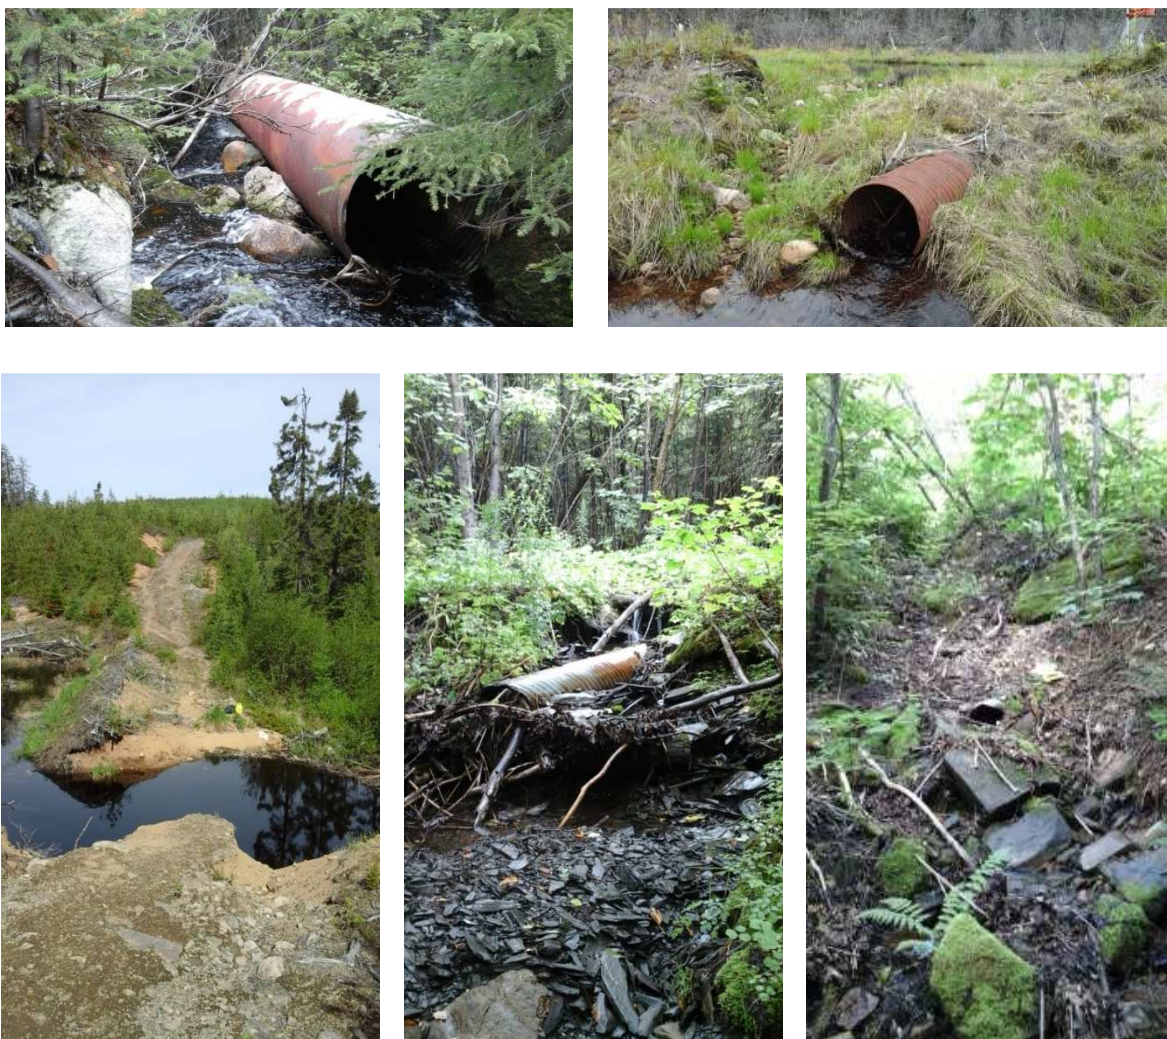
**Figure 17 – Traverses en TTOG dans un état non fonctionnel retrouvées dans les secteurs d'étude**
