# **Caractérisation de l'état et de la durabilité des traverses de cours d'eau sur les chemins forestiers**

**Mémoire**

**Maîtrise en sciences forestières**

© Philippe Paradis-Lacombe, 2018

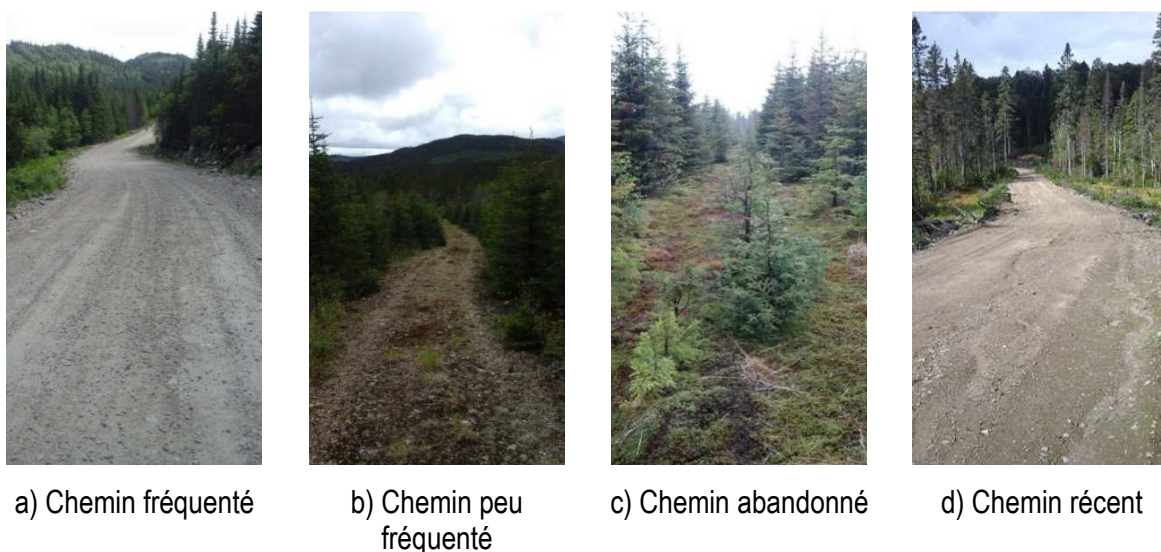
Figure 2 – Exemples des différents niveaux de fréquentation des chemins forestiers

mais aucun entretien évident des fossés, des traverses de cours d'eau et des ponceaux de drainage n'a été observé. Par conséquent, les chemins uniquement débroussaillés n'ont pas été considérés entretenus. Ensuite, le niveau de fréquentation était caractérisé selon les traces laissées par le passage de véhicules. Sur les chemins fréquentés, la surface de roulement était exempte de végétation à cause du passage fréquent des véhicules et/ou d'un entretien régulier par nivelage (Figure 2a). Par contre, sur les chemins peu fréquentés, il était possible d'observer à la fois la présence de roulières et de végétation basse entre celles-ci, ce qui indiquait le passage rare mais périodique de véhicules (Figure 2b). Enfin, sur les chemins abandonnés, la végétation recouvrait la totalité du chemin y rendant souvent impossible la circulation des véhicules (Figure 2c). On y retrouvait généralement des arbres de petites dimensions entre les anciennes roulières et parfois même des arbres matures sur les très vieux chemins. Enfin, des chemins fraîchement construits ont été retrouvés sur le terrain (Figure 2d). Ces chemins ont été classés indéterminés car il n'était pas possible de statuer sur leur niveau de fréquentation grâce à la présence de végétation. De plus, leur niveau d'entretien n'a pu être caractérisé puisque ces chemins étaient trop récents pour en avoir eu besoin. La vitesse de circulation maximale estimée et la largeur de la surface de roulement ont été notées pour effectuer le classement des chemins au besoin.

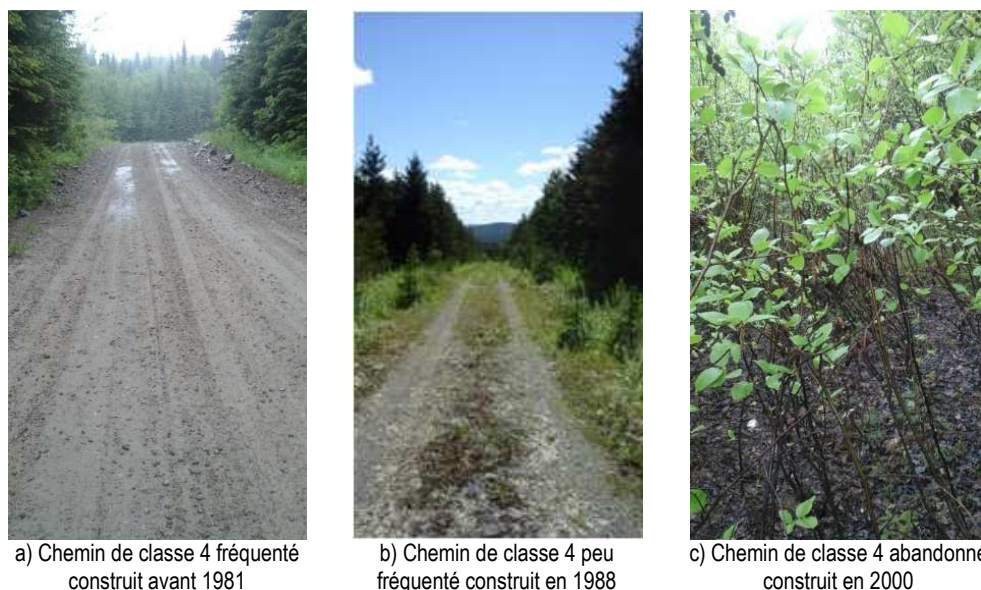
**Figure 4 - Exemple de chemins de classe 4 ayant différents niveaux de fréquentation**

On remarque toujours la même tendance au Tableau 15, soit que le niveau de fréquentation le plus élevé était dans les ZEC et que le plus faible était dans les pourvoiries. Par exemple, les chemins de classe 4 étaient fréquentés en moyenne à 78% dans les ZEC et à 26% dans les pourvoiries. La Figure 4 illustre la grande variabilité de l'utilisation des chemins de classe 4 retrouvés dans les secteurs d'étude.

Cette grande variabilité dans le niveau de fréquentation des chemins d'une même classe pourrait s'expliquer par le fait que les chemins sont conçus initialement pour les besoins de la récolte forestière mais qu'ensuite, les besoins des autres usagers peuvent s'avérer différents. Par conséquent, en moyenne, on observe que les chemins de classe 4 étaient fréquentés à 48%, peu fréquentés à 32% et abandonnés, dans 20% des cas. Au niveau des chemins non classés, on remarque que ceux-ci étaient beaucoup moins fréquentés. Ils étaient généralement peu fréquentés (51 %) ou abandonnés (43 %). Toutefois, il y avait une minorité de chemins non classés qui étaient fréquentés (5 %). Ces résultats indiquent que les chemins de classe 4 étaient beaucoup plus utilisés que les chemins non classés. Ces résultats ne sont pas surprenant car les chemins non classés sont par définition en mauvais état étant donné qu'ils sont uniquement carrossables avec des véhicules à quatre roues motrices.

Par la suite, l'observation de chemins de classe 4 refermés par la végétation ayant été construits en 2000 dans l'UP 53 (Figure 4) démontre bien que l'état des chemins peut évoluer très rapidement en l'absence d'entretien. Ces chemins de classe 4 refermés par la végétation seront sûrement dans la catégorie non classés dans la cartographie du prochain programme d'inventaire écoforestier. Cette situation participe donc à accroître l'incertitude de l'extrapolation qui a été réalisée. Tel qu'expliqué, dépendamment de l'âge des chemins et de l'année de réalisation de l'inventaire écoforestier, il se pourrait que plusieurs chemins de classe 4 soient en réalité des chemins non classés actuellement, donc majoritairement peu fréquentés ou abandonnés. Puisque la situation inverse n'est pas possible, il pourrait y avoir une plus forte proportion de chemins peu fréquentés, voire abandonnés dans les UP comparativement aux résultats obtenus d'autant plus que le nombre de kilomètres de chemins de classe 4 est très important dans les UP (30%). En résumé, le niveau de confiance dans l'estimation du niveau de fréquentation des chemins est élevé pour les chemins non classés qui ont déjà été identifiés par le MFFP comme des chemins en mauvais état. Le même constat peut être fait pour les chemins du 3<sup>e</sup> programme absents du 4<sup>e</sup> puisque ces chemins ont été supprimés des bases de données ce qui signifie qu'ils n'étaient plus utilisables. Toutefois, tel que discuté plus haut, l'estimation du niveau de fréquentation sur les chemins de classe 4 est beaucoup plus incertaine à cause de la longue fréquence de mise à jour des bases de données gouvernementales.

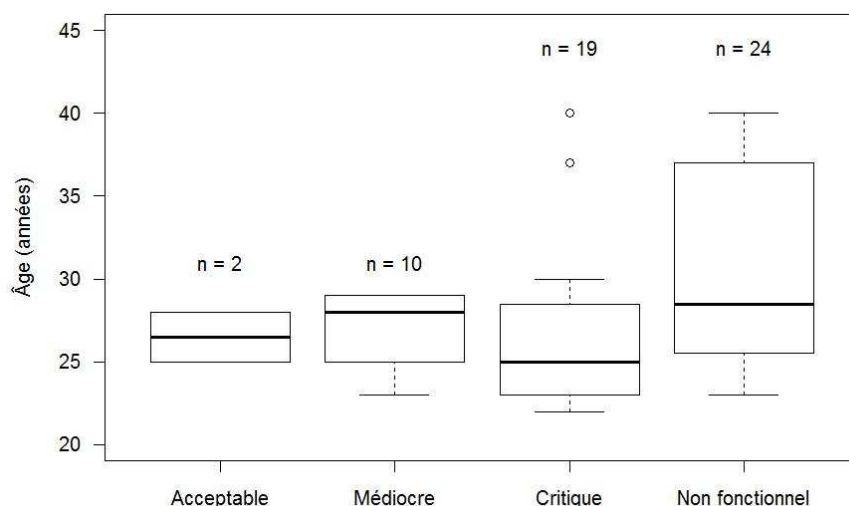
Figure 9 - Âge des traverses en bois en fonction de leur état structural

obligatoires depuis ce temps (RNI, article 18). Cela concorde bien avec l'âge des 55 traverses inventoriées dont l'âge a pu être déterminé (Figure 9). En effet, l'âge de ces traverses se situait entre 23 et 40 ans au moment de l'inventaire à l'été 2015.

On observe sur cette figure que passé l'âge de 30 ans, les traverses étaient toutes dans un état critique ou non fonctionnel. Uniquement deux traverses étaient encore dans un état acceptable. Celles-ci avaient des billes de tablier de plus grand diamètre ce qui a augmenté leur durée de vie puisqu'elles prennent plus de temps à se dégrader. Les essences utilisées pour leur construction n'ont pas été identifiées précisément lors des inventaires mais le bouleau blanc, le sapin et l'épinette ont été reconnus par l'écorce blanche et le défilement typique des résineux. La pourriture du bois a été identifiée comme la principale cause de dégradation à long terme de ces structures. En effet, la pourriture affectait l'ensemble des traverses en bois inventoriées et plus particulièrement, les billes de tablier qui avaient des diamètres beaucoup plus petits que les billes d'assises. Par conséquent, il n'a pas été possible d'identifier des causes de dégradation plus importantes que celle-ci. Étant donné que les plus jeunes traverses de cours d'eau en bois avaient 23 ans et qu'elles étaient dans des états médiocre, critique ou non fonctionnel, il est possible d'affirmer que ces traverses avaient une durée de vie nettement inférieure à 23 ans. Toutefois, l'absence de traverses en bois plus récentes dans les secteurs d'étude rend impossible la détermination précise de leur durée de vie. Enfin, l'observation de deux traverses en bois plus âgées que 25 ans laisse croire, tel que discuté plus haut, que l'utilisation de billes de tablier de plus grand diamètre pourrait allonger leur durée de vie.

En premier lieu, il a été estimé que les traverses de cours d'eau en bois auraient une durée de vie inférieure à 23 ans (Figure 9). Cependant, deux traverses en bois étaient encore dans un état acceptable après 25 ans de service grâce à l'utilisation de billes de tablier de plus grand diamètre. Cette technique de construction a toutefois été rarement observée et il s'agirait, selon nos observations, d'une exception. Puisque les traverses en bois étaient toutes âgées de plus de 23 ans et que leur durée de vie estimée est inférieure à cet âge, il n'a pas été possible de déterminer précisément quelle est la durée de vie réelle de ces infrastructures. Ces résultats sont tout de même cohérents avec les données présentées dans l'*Engineering manual* de la Colombie-Britannique (FNLR, 2013) où la durée de vie du bois est estimée à 4 à 6 ans pour l'épinette et le sapin et de

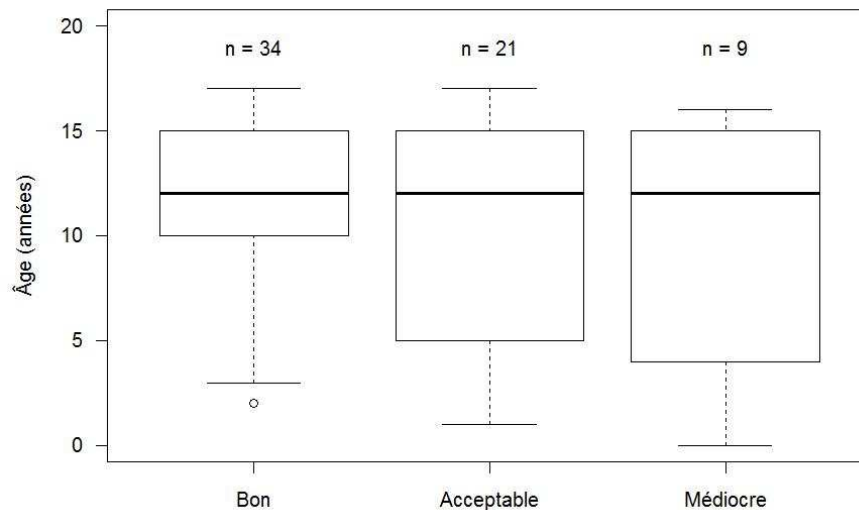
Figure 11 - Âge des traverses de cours d'eau en plastique en fonction de leur état structural

On remarque à la Figure 11 qu'il n'y avait pas de tendance entre l'âge des traverses en plastique et leur état structural. En effet, il y avait des traverses de tous les âges dans un état bon, acceptable et médiocre. Aucune traverse en plastique dans un état critique ou non fonctionnel n'a été retrouvée (Tableau 25). Puisque les tuyaux en plastique sont supposés avoir une durée de vie approximative de 50 à 100 ans (PPI, document non daté), il n'était pas normal d'observer des traverses en mauvais état après 17 ans de service. Par conséquent, une analyse a été menée afin de voir si les défauts observés étaient dus à l'usure normale des matériaux ou à d'autres causes (Tableau 26).

En second lieu, il a été démontré que les traverses de cours d'eau en plastique auraient une durée de vie largement supérieure à 17 ans (Figure 11). Des traverses de tous les âges ont été retrouvées dans les états bon, acceptable et médiocre. Cependant, la majorité d'entre elles était en bon état (56%) ou dans un état acceptable (29%, Tableau 25). Aucune n'était dans un état critique ou non fonctionnel. Puisque l'usure normale des matériaux ne semblait pas être la cause des défauts observés, des analyses ont été menées pour essayer d'expliquer les signes de détérioration prématurés. Il en est ressorti que plusieurs traverses en plastique dans l'état acceptable et médiocre comportaient des déformations. Le plus important d'entre eux était la déformation locale, suivi de la déformation linéaire et enfin, de l'aplatissement transversal (Tableau 26). Selon le *Manuel d'inspection des ponceaux* (MTQ, 2012), la déformation locale observée sur les tuyaux flexibles peut être causée par plusieurs éléments. Notamment, la circulation des véhicules sur des tuyaux avec un remblai insuffisant, la présence de roches contre la paroi du tuyau, la machinerie utilisée lors de l'installation (pelle hydraulique) et la formation de lentille de glace autour du tuyau. Quant à la déformation latérale, celle-ci est habituellement causée par « des efforts de poussée s'exerçant de manière dissymétrique de part et d'autre du ponceau » (MTQ, 2012). Ces efforts peuvent être dus à

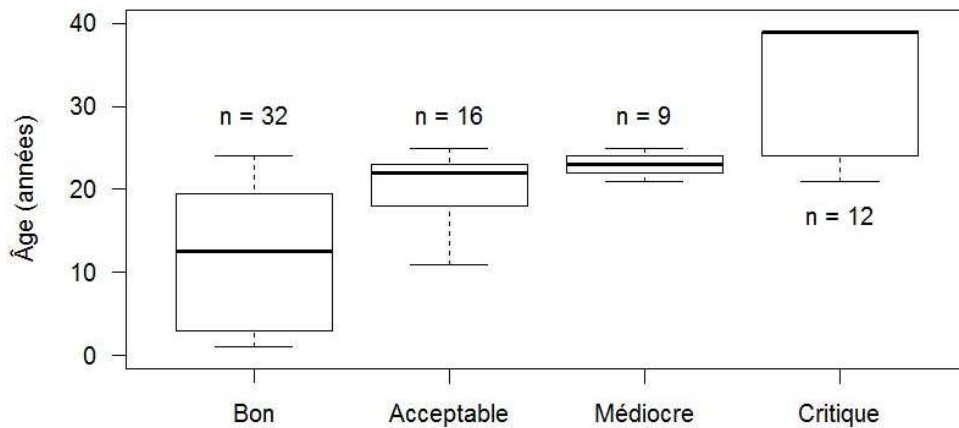
Figure 14 - Âge des traverses en TTOG en fonction de leur état structural (tôle de 1,6 et de 2 mm)

détériorées. Les traverses en TTOG ayant une tôle de 1,6 et de 2 mm ont été regroupées pour analyser leur état en fonction de leur âge (Figure 14). Celles de 2 mm pourraient avoir une durée de vie 19% supérieure à celles de 1,6 mm selon le tableau de l'annexe 1. Ce regroupement a tout de même été fait pour augmenter la taille de l'échantillon et pour avoir une idée de leur durée de vie.

On remarque premièrement sur cette figure que les traverses de moins de 11 ans étaient toutes en bon état. De plus, les traverses de 20 ans et moins étaient toutes dans un état bon ou acceptable. Les traverses en TTOG inventoriées ne montraient donc pas de signes de détérioration importants avant l'âge de 21 ans. En effet, à partir de cet âge, on commençait à retrouver des traverses dans des états médiocres et critiques. Dans la plupart des secteurs d'étude, les traverses en TTOG les plus vieilles inspectées avaient 25 ans sauf dans l'UP 28 où des traverses âgées de 35 et de 39 ans ont été retrouvées sur un chemin fréquenté et entretenu. L'âge de ces traverses a pu être déterminé grâce à l'observation de photos aériennes qui démontraient que ce chemin avait été refait entièrement dans le passé. Leur très mauvais état laisse présager qu'elles n'ont jamais été remplacées. Ces traverses étaient grandement attaquées par la corrosion et leur radier était parfois perforé d'un bout à l'autre du tuyau (Figure 15).
